## RELAZIONE IDROGEOLOGICA

**COMUNE DI PORDENONE**

| PROGETTO | COSTRUZIONE COMPLESSO COMMERCIALE<br>CPNCESSIONARIA KAPPA SRL - CENTRO<br>ASSISTENZA PORSCHE |
| DATA | NOVEMBRE 2011 |

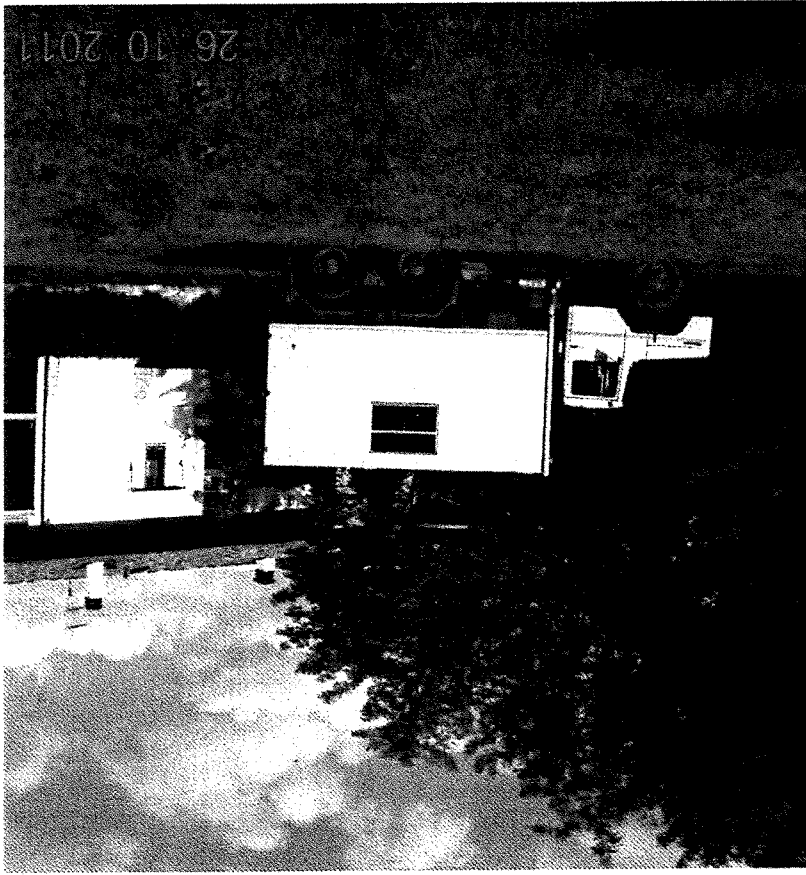
Figura 7 - Esecuzione prova penetrometrica CPT

Per l'esecuzione della prove penetrometrica è stato impiegato un penetrometro statico modello Gouda da 20 ton di spinta nominale installato su Camion Magirus Deutz 6x6 zavorrato con massa pari a 20 ton.  
 La batteria di aste è attrezzata con punta Begemann, con diametro di 35.7 mm e angolo di apertura  $\alpha = 60^\circ$ . Essa è dotata di manicotto di attrito per la misura della resistenza laterale (R<sub>l</sub>). L'andamento della variazione della resistenza alla punta (R<sub>p</sub>) con la profondità consente di individuare la presenza di terreni a diversa consistenza, mentre valutazioni sulla litologia e sui parametri geotecnici si possono fare sulla base del rapporto R<sub>p</sub>/R<sub>l</sub> per il quale esistono correlazioni riportate in una vasta bibliografia cui si rimanda.

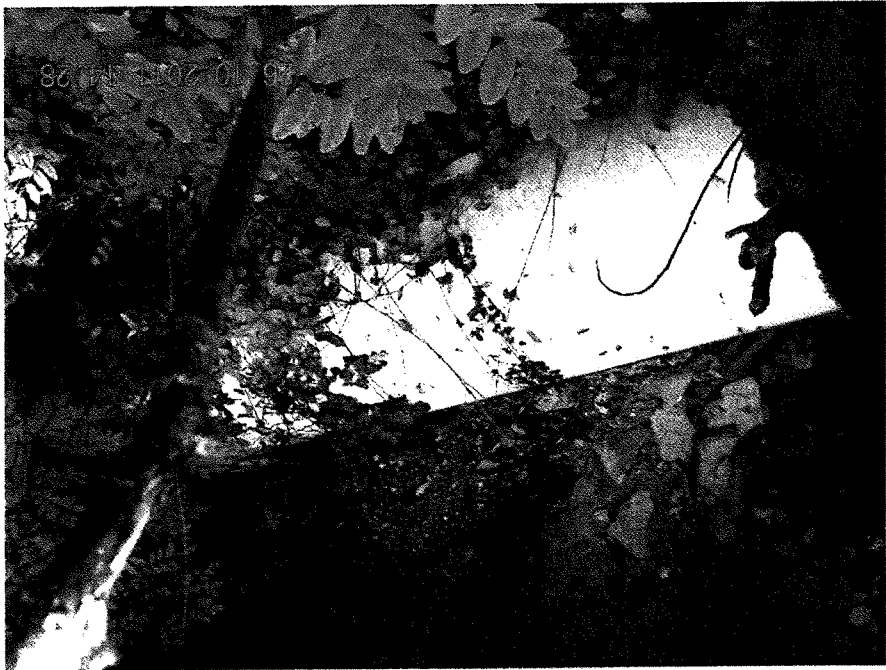
Figura 10 - Collettore presente sul lato occidentale del lotto
